**Projectnaam:** Onderhoudsadvies VvE Arena 3 te Alphen aan den Rijn  
**Projectnummer:** 2018432  
**Versie en datum:** 1, 4 december 2018

### **VvE Arena 3**

### **Onderhoudsadvies VvE Arena 3 te Alphen aan den Rijn**

Onderdeel: Meerjarenonderhoudsprognose

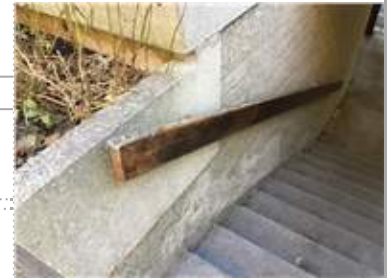
B4SM02 Beschadiging

Ernst	Intensiteit	Omvang	Conditie	Risico/prioriteit
Serius	3	4	4	Functionaliteit & Kosten - ernstig effect Esthetica & Techniek - ernstig effect

- alle trapleuningen vertonen dezelfde status
- noodzakelijk onderhoud, alleen nodig om verdere degradatie tegen te gaan

Behandelen en onderhouden 1,00

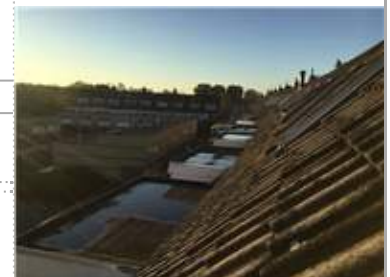
**3724 Dakvenster aluminium**

B4SM03 Erosie, verwerking, verzanding

Ernst	Intensiteit	Omvang	Conditie	Risico/prioriteit
Serius	2	5	4	Functionaliteit & Kosten - ernstig effect

- over het algemeen verouderd
- functioneel waarschijnlijk nog lang goed
- groot risico op lek slaan van glas waardoor functieverlies en kans op warmteverlies, ondoorzichtigheid, vervuiling, vochtigheid aan de binnenkant van glas en kozijn
- plaatselijk vervangen door bewoners

Onderhoud voor bewoners

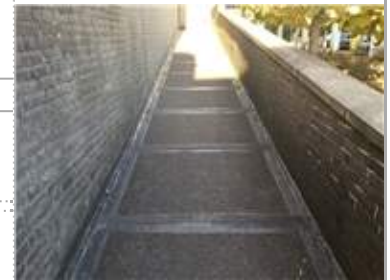
B4SM04 Slijtage afwerklaag

Ernst	Intensiteit	Omvang	Conditie	Risico/prioriteit
Serius	2	4	3	Functionaliteit & Kosten - gering effect Esthetica & Techniek - gering effect

- tevens verwerking en verkleuring/vervuiling geconstateerd
- plaatselijk scheurvorming in afwerkingslaag
- loslatende dilatatieslabben (plaatselijk)
- vloerelementen inclusief hellingbanen
- waterdicht gemaakt met brugvoegslabben
- rekening houden met beschermen betonoppervlakte in de toekomst (bijvoorbeeld door middel van coaten)

Reinigen en herstellen dilataties

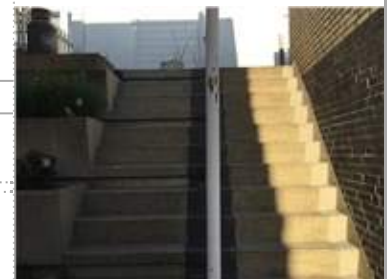
B4SM02 Verwerking

Ernst	Intensiteit	Omvang	Conditie	Risico/prioriteit
Serius	2	4	3	Esthetica & Techniek - gering effect

- afgedicht met coating
- vervuiling minimaal

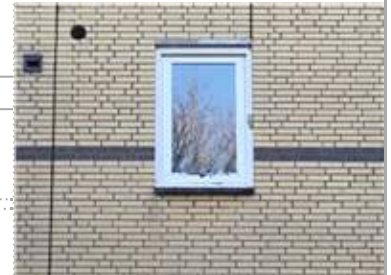
B7SM02 Beschadiging kozijn

Ernst	Intensiteit	Omvang	Conditie	Risico/prioriteit
Serius	3	3	3	Functionaliteit & Kosten - ernstig effect Esthetica & Techniek - ernstig effect

- duidelijk wisslende kwaliteit agetroffen, omdat onderhoud voor de eigenaar is (dit leidt overigens tot esthetisch verval)
- plaatselijk houtrot op kozijnen
- plaatselijk scheuren in kozijnstijlen (voornamelijk bij deuren)
- plaatselijk onvoldoende afwerkklagen ter bescherming van het hout of niet functionerend
- plaatselijk zijn delen vervangen door kunststof

Onderhouden

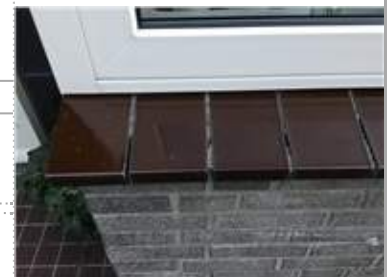
B2SM04 Erosie, verwerking, verzanding

Ernst	Intensiteit	Omvang	Conditie	Risico/prioriteit
Serius	2	4	3	Functionaliteit & Kosten - gering effect Esthetica & Techniek - ernstig effect

Herstellen

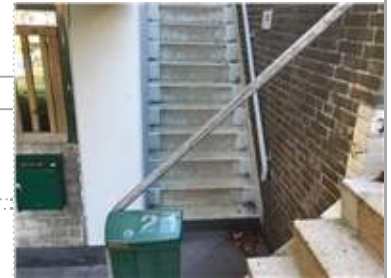
B4SM02 Corrosie oppervlakkig

Ernst	Intensiteit	Omvang	Conditie	Risico/prioriteit
Serius	3	3	3	Functionaliteit & Kosten - gering effect Esthetica & Techniek - ernstig effect

Schilderen

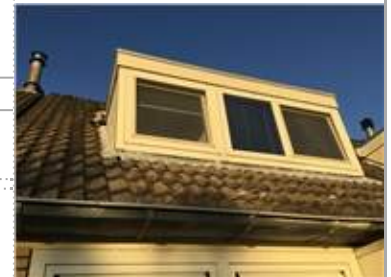
B4SM03 Erosie, verwerking

Ernst	Intensiteit	Omvang	Conditie	Risico/prioriteit
Serius	1	5	3	Functionaliteit & Kosten - gering effect

- de wandafwerkingen en kozijnen zijn in goede staat
- de dakafwerking is verder in het degradatiestadium, plaatselijk reparaties, plooiën en inzakking, maar in redelijke staat

Onderhoud voor eigenaar

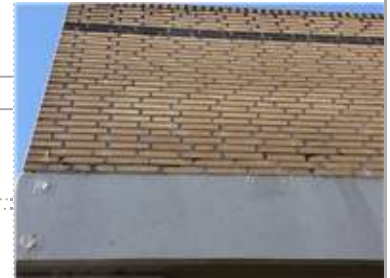
B8EC01 Uitgespoeld/afwezig voegwerk

Ernst	Intensiteit	Omvang	Conditie	Risico/prioriteit
Ernstig	3	2	3	Functionaliteit & Kosten - gering effect Esthetica & Techniek - gering effect

Herstellen

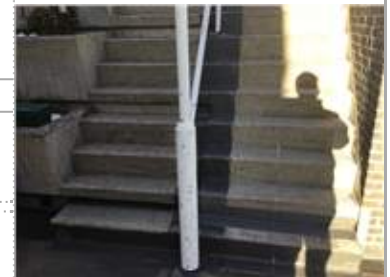
B11SM01 Beschadiging

Ernst	Intensiteit	Omvang	Conditie	Risico/prioriteit
Serius	3	3	3	Functionaliteit & Kosten - gering effect Esthetica & Techniek - ernstig effect

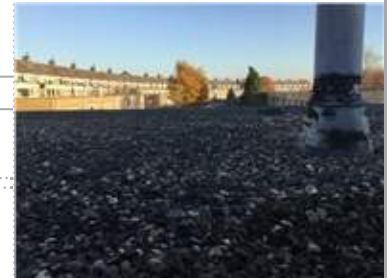
B6SM05 Erosie, verwerking, verzanding

Ernst	Intensiteit	Omvang	Conditie	Risico/prioriteit
Serieus	2	4	3

- randafwerkingen zijn gemodificeerd en in matige staat
- dakonderdelen zoals ventilatiekappen zijn ook matig
- plaatselijk reparaties uitgevoerd
- grind vervuild

Activiteit: Hvh  
Jaarlijks onderhouden (reinen) 805,00

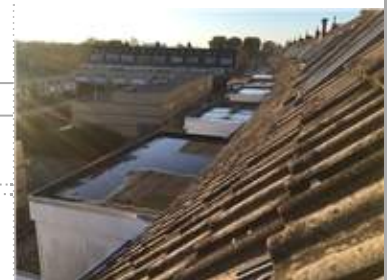
B6SM02 Verwerking, erosie

Ernst	Intensiteit	Omvang	Conditie	Risico/prioriteit
Serieus	2	4	3	Functionaliteit & Kosten - gering effect

Onderhouden

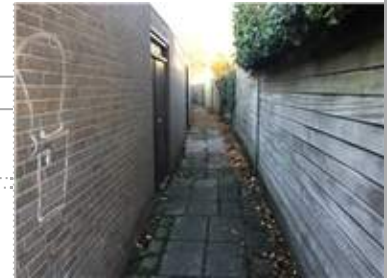
B12SC06 Verzakking, hoogteverschillen

Ernst	Intensiteit	Omvang	Conditie	Risico/prioriteit
Serius	2	4	3	Functionaliteit & Kosten - gering effect

Geadviseerd wordt om de tegels te reinigen in verband met mogelijke gladheid door mos en algen.

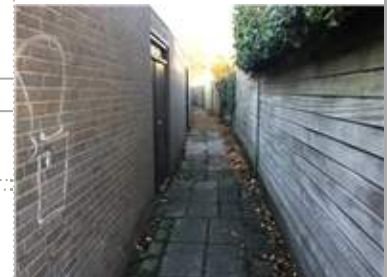
B2GA03 Vuil, aanslag, verkleuring

Ernst	Intensiteit	Omvang	Conditie	Risico/prioriteit
Gering	2	4	2	Esthetica & Techniek - ernstig effect

- over het algemeen in goede staat
- incidentele scheurvorming (door uitzetten of doorbuigen van betonelementen)
- incidenteel graffiti/bekladding geconstateerd (reinen)
- plaatselijk open voeg (afdichten tegen vervuiling)

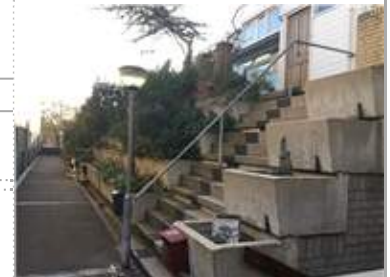
B2SM04 Erosie, verwerking, verzanding

Ernst	Intensiteit	Omvang	Conditie	Risico/prioriteit
Serius	2	3	2	Esthetica & Techniek - gering effect

- tevens lichte vervuiling aangetroffen
- kitvoegen van betonafdekkers plaatselijk onthecht of beschadigd

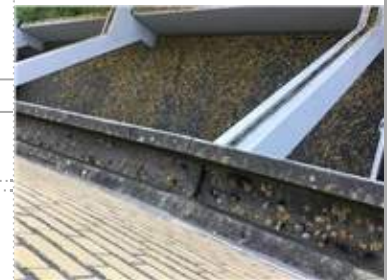
**2716 Gootconstructie goot beton**

B5GB02 Subelementen manco

Ernst	Intensiteit	Omvang	Conditie	Risico/prioriteit
Gering	2	4	2	Functionaliteit & Kosten - gering effect

- hijsogaten corroderen (aandachtspunt voor toekomstig herstel)
- let op bereikbaarheid bij herstel

Jaarlijks reinigen

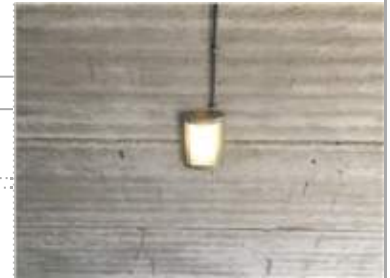
**6311 Elektra armaturen buitenlamp**

E7GV01 Veroudering armatuur

Ernst	Intensiteit	Omvang	Conditie	Risico/prioriteit
Gering	1	5	2

- armaturen behoren op aangeven tot de openbare weg en zijn voor rekening van de Gemeente

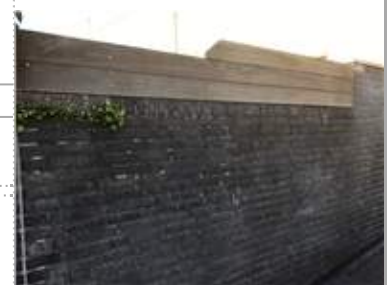
B2GA03 Vuil, aanslag

Ernst	Intensiteit	Omvang	Conditie	Risico/prioriteit
Gering	2	4	2	Esthetica & Techniek - gering effect

- kitwerk deels verouderd, wel intact
