**Projectnaam:** Onderhoudsadvies VvE Arena 3 te Alphen aan den Rijn  
**Projectnummer:** 2018432  
**Versie en datum:** 1, 4 december 2018

### **VvE Arena 3**

### **Onderhoudsadvies VvE Arena 3 te Alphen aan den Rijn**

Onderdeel: Meerjarenonderhoudsprognose

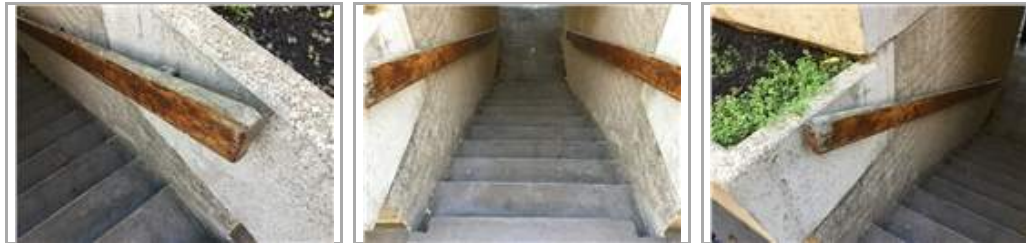
- alle trapleuningen vertonen dezelfde status
- noodzakelijk onderhoud, alleen nodig om verdere degradatie tegen te gaan

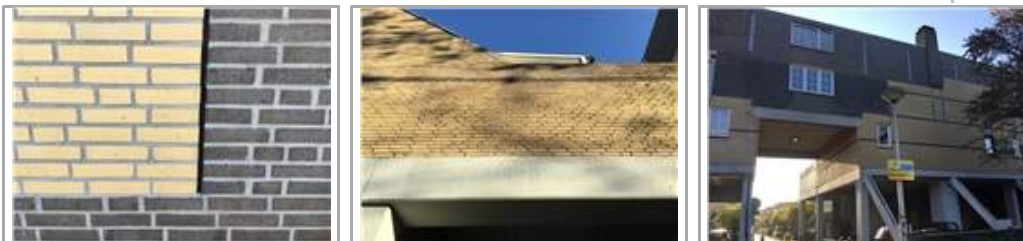
- over het algemeen in goede staat
- incidentele scheurvorming (door uitzetten of doorbuigen van betonelementen)
- incidenteel graffiti/bekladding geconstateerd (reinen)
- plaatselijk open voeg (afdichten tegen vervuiling)

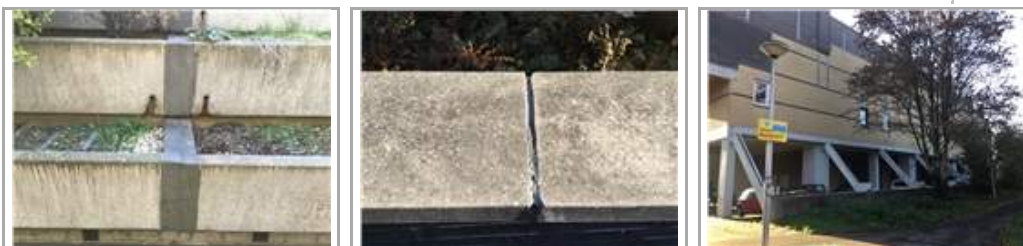
- tevens lichte vervuiling aangetroffen
- kitvoegen van betonafdekkers plaatselijk onthecht of beschadigd

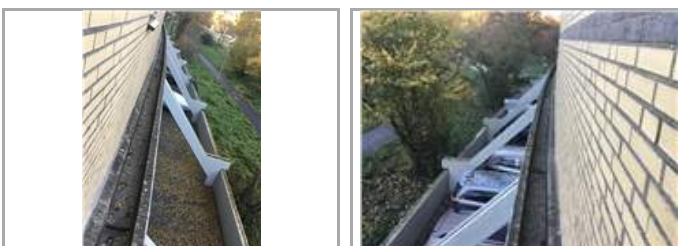
- hijsogaten corroderen (aandachtspunt voor toekomstig herstel)
- let op bereikbaarheid bij herstel
